**Rapport d'intervention : Contrôle des câbles
aciers**

Date : 27/08/2019

CONTRÔLE DU CABLE ACIER DE LEVAGE POUR LE PORTIQUE P703

Ordre de travail : 2018-0566

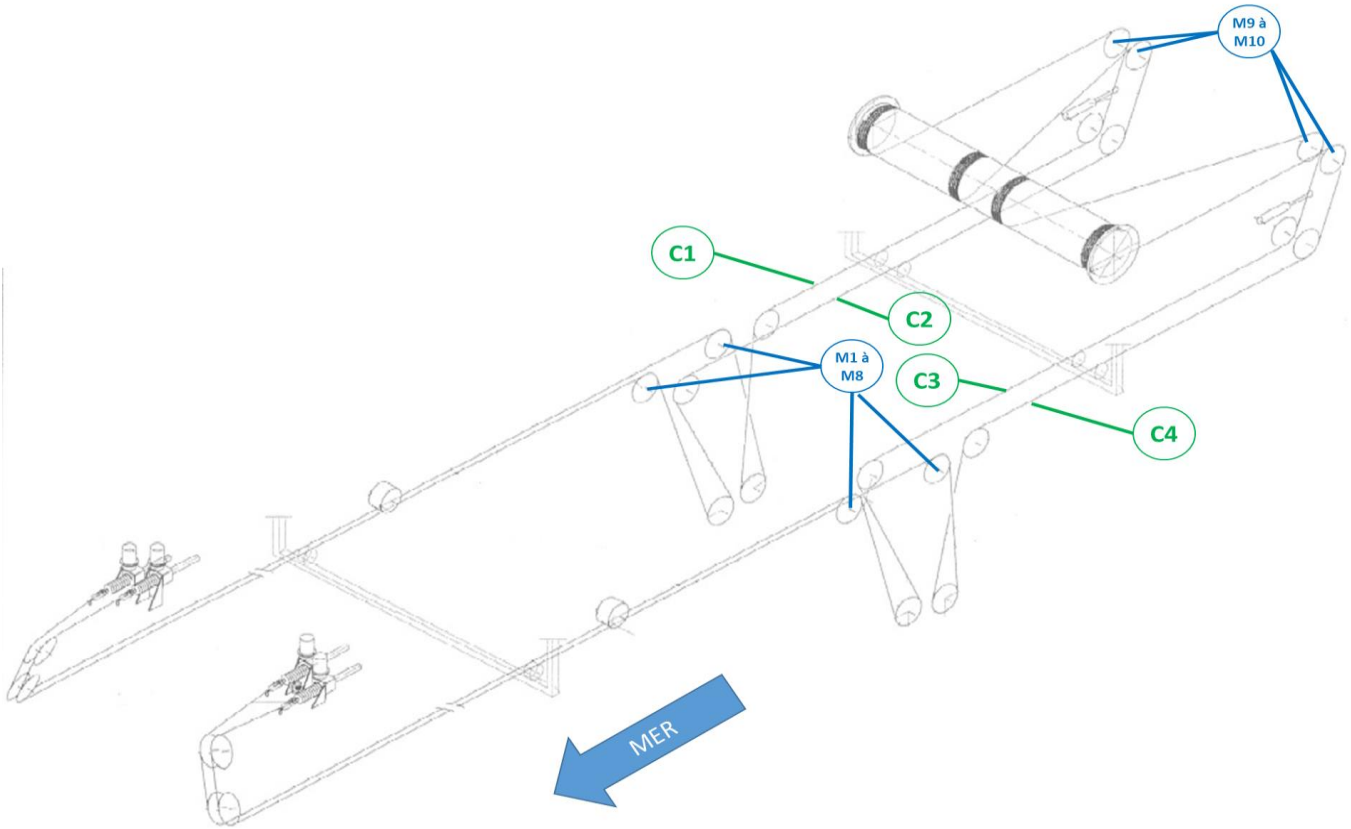
3 - Cartographie de l'ensemble des points de mesure des câbles :

Les câbles C2 et C3 doivent être déposés sans délai. Une multitude de brins cassés en pied de sillon ont été découverts au niveau des réas supérieurs en arrière bec pour une position de spreader comprise entre 12m et 20m. Les cassures en pied de sillons sont très difficiles à déceler et constituent un critère de dépose dès lors que 2 défaut sont découverts sur 1 pas.

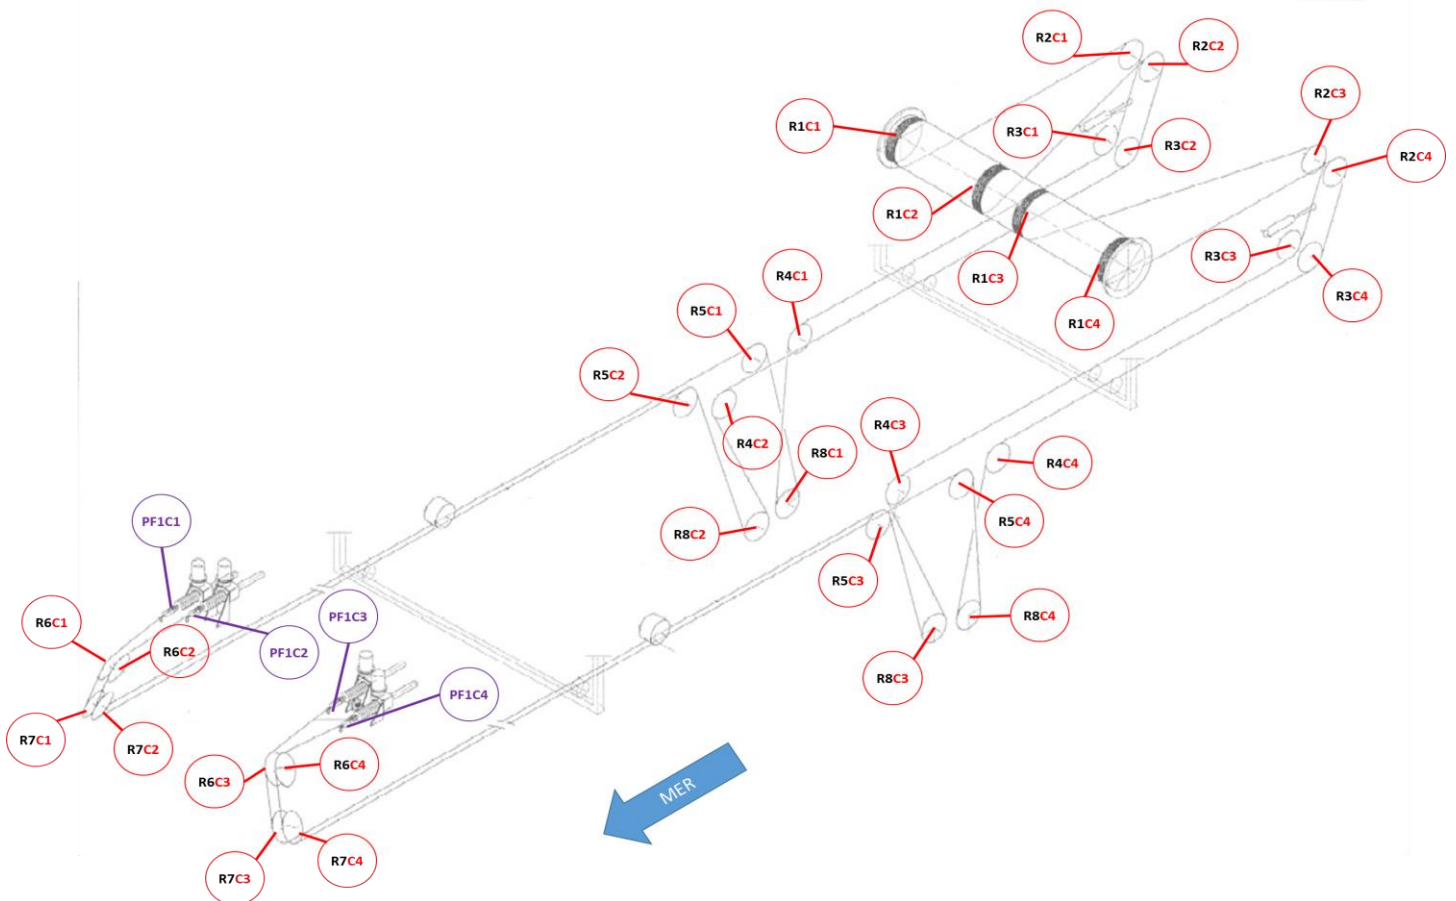
4 - Cartographie de l'ensemble des points de mesure des réas et points fixes :

Dans l'ensemble, les rayons en fond de gorge sont un peu faible. Cependant, la durée de vie du câble est satisfaisante. Par conséquent, nous ne préconisons pas d'action corrective particulière pour l'ensemble des réas.

En revanche, les réas R2C2 et R2C3 présentent un défaut d'alignement à l'origine de la défaillance des câbles C2 et C3 (cycles à la torsion par contact avec le bord d'attaque). **Nous préconisons une rectification de l'alignement de ces réas.**
